Gevaarlijke metalen roeden van molen in Oeffelt verwijderd

OEFFELT - Om ervoor te zorgen dat molen De Vooruitgang in Oeffelt weer kan gaan draaien, zijn gisteren de metalen roeden van de wieken van de molen getakeld. Die moeten worden vervangen.

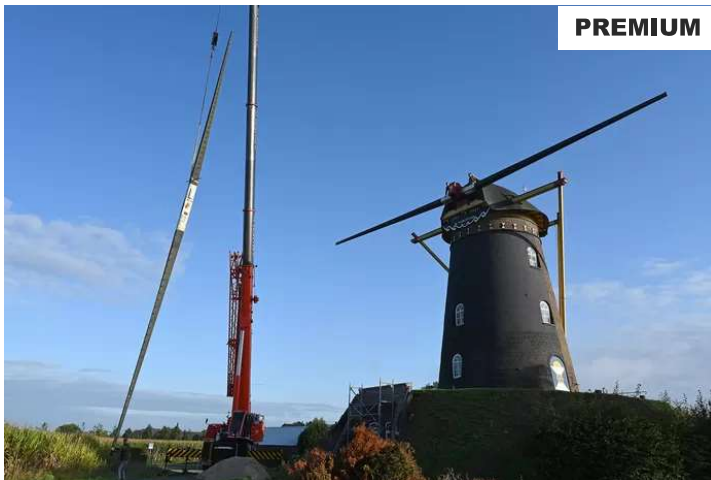
Met een flinke kraan worden de roeden naar beneden gehaald. © Ed van Alem

De meterslange roeden - die de basis vormen van de wiekenconstructie - leverden een gevaar op door lasfouten. Die zouden zelfs kunnen afbreken. Dat is

De constructiefout kwam aan het licht bij een controle van het oude bouwwerk. Volgens molenaar John Houben was eerder al bij een aantal molens in Nederland de fout ontdekt, waardoor er verscherpte controle plaatsvond. „Bij de molen in Beugen bleken ook lasfouten gemaakt te zijn”, zegt Houben.

De Oeffeltse wieken zitten pas een jaar of dertig op de molen. „Dat is kort”, zegt Houben. Eigenlijk hadden die nog jaren mee moeten gaan. Bij een verscherpte controle met ‘ultrasone meting’ kwamen de problemen in Oeffelt aan het licht. „Daarmee kunnen ze binnen in de las kijken of die wel goed is.”

De klus gisteren - het naar beneden halen van de roeden - was binnen anderhalf uur bekeken. Als roeden kunnen ze niet meer worden gebruikt, mogelijk kunnen ze nog wel dienen als stalen balken in andere molens. „Ze kunnen worden hergebruikt.” Het hout van de wieken dat al eerder werd verwijderd, wordt opgestookt, zegt Houben.

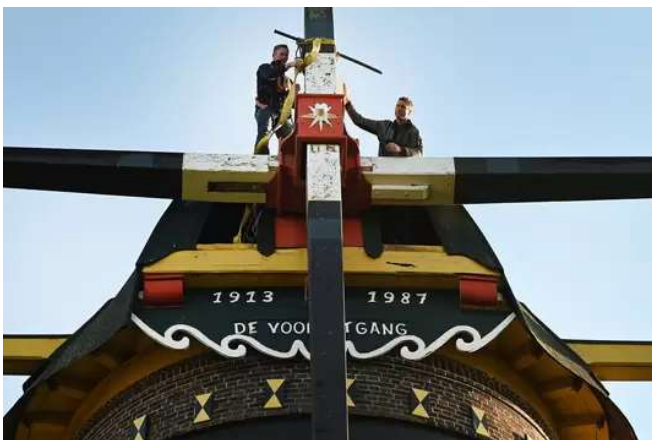
Het vervangen van de roeden is geen klus voor mensen met hoogtevrees. © Ed van Alem

Dat wordt nu aangepakt. Tegelijkertijd met een complete restauratie van de molen. De muren van de molen worden opnieuw gevoegd, holtes die zijn ontstaan worden bijgewerkt. Verder wordt aan de achterkant van de molen een zwarte laag aangebracht. „Vroeger werd daar pek op gesmeerd, maar dat mag niet meer. Het is daarna een kunststof laag geworden.” Die wordt er nu afgehaald en opnieuw aangebracht, zodat de molen er straks weer piekfijn uitziet. Daarnaast wordt nog een ander wieksysteem aangebracht.
