Foto's groot onderhoud Molen De Arend Wouw 2014 t/m 2017

| Object gelegen | ; Akkerstraat 11 Wouw |
| Rijksmonumentnummer | ; 39624 |

Opgemaakt door H. Govaarts d.d. november 2017.

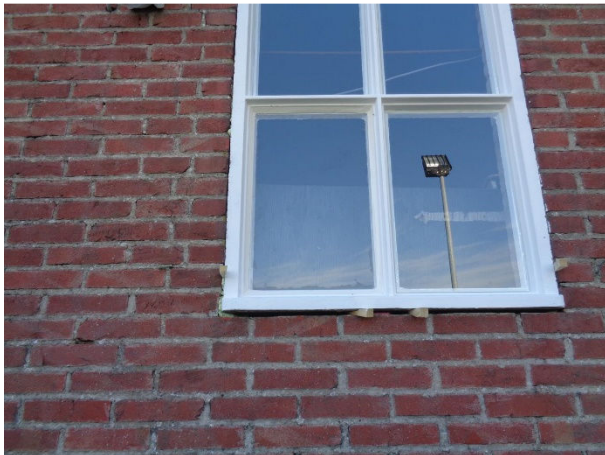
Renovatie buiten- en binnengevels.

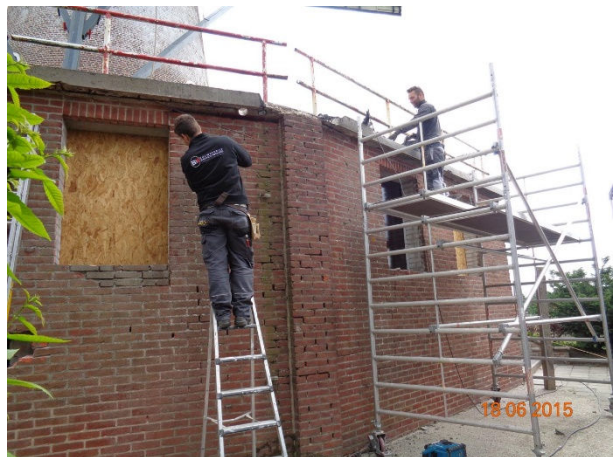
Vervangen betonnen vensters.

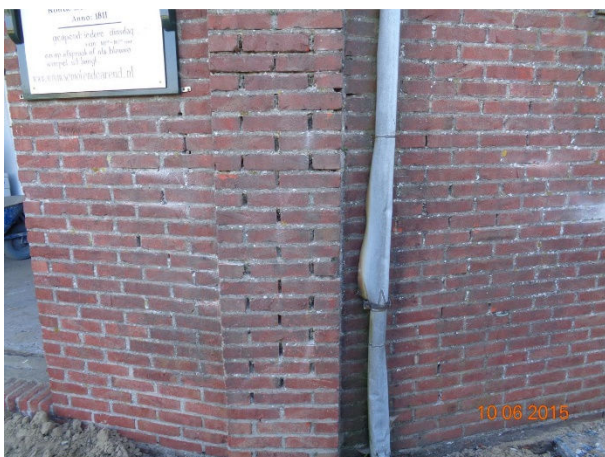
Herstellen voeg wen metselwerk buitengevels en herstel betonwerken betondek en dakranden.

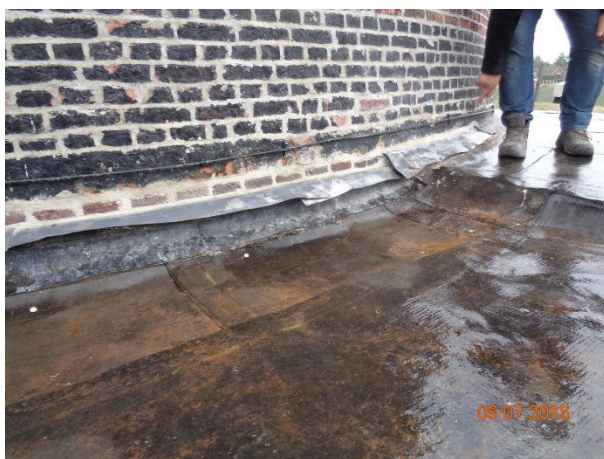
Herstel metselwerken kalkzandsteen binnenwerk.

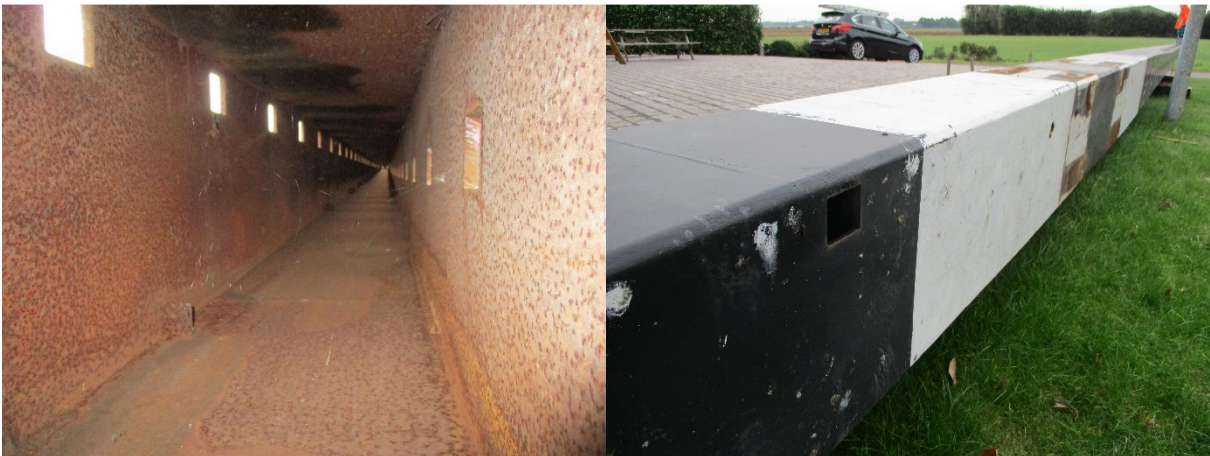
Fors geroeste plekken nabij de askop in de gelaste roede als extra werk hersteld.

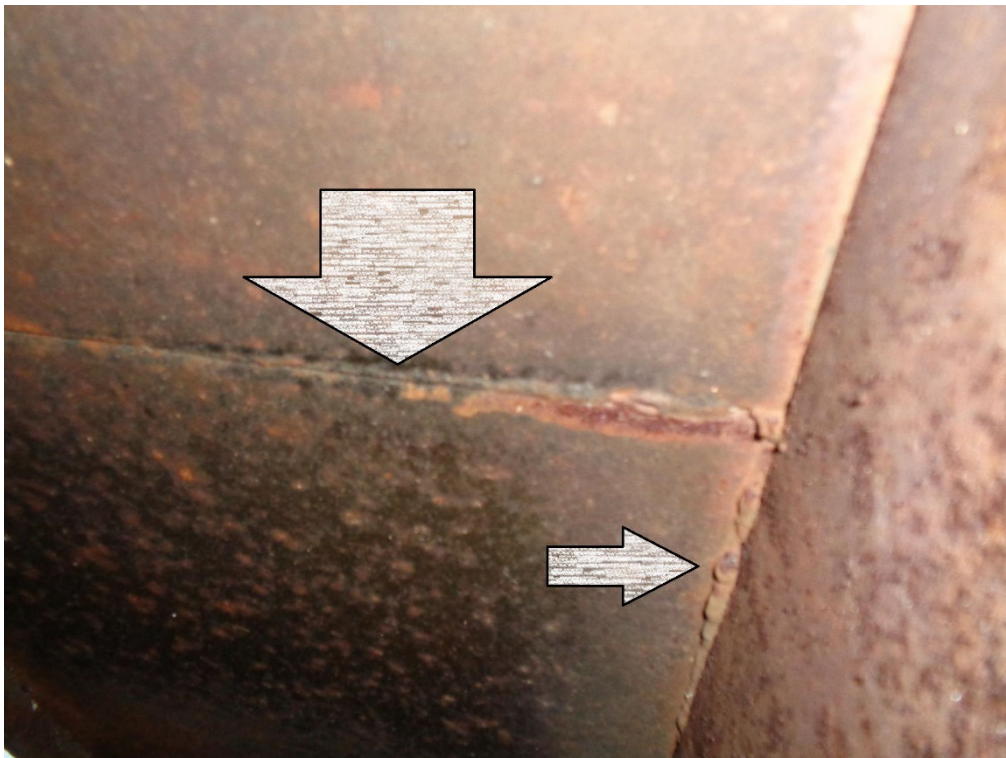
Delaste Derkx roede binnenzijde lassen gecontroleerd en buitenzijde.

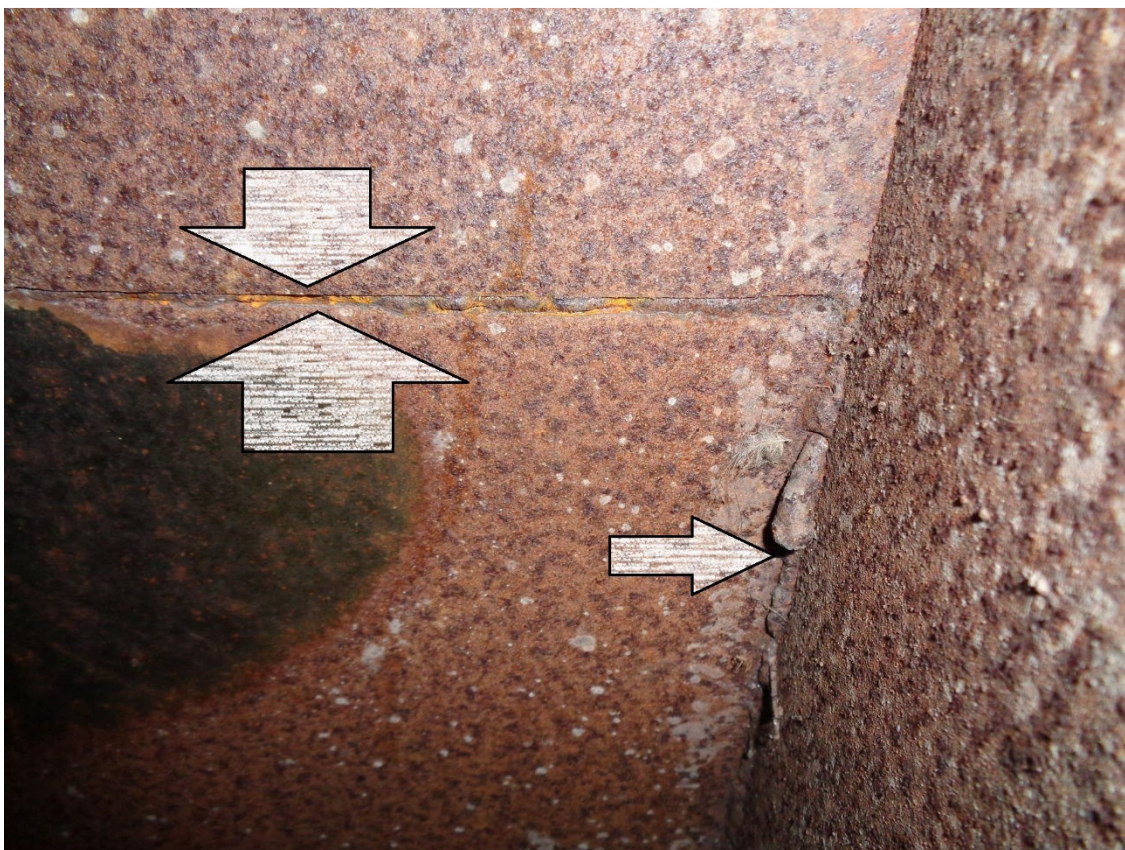
Slecht door gelaste lassen Derkx roede na opname uitgeslepen en doorgelast.

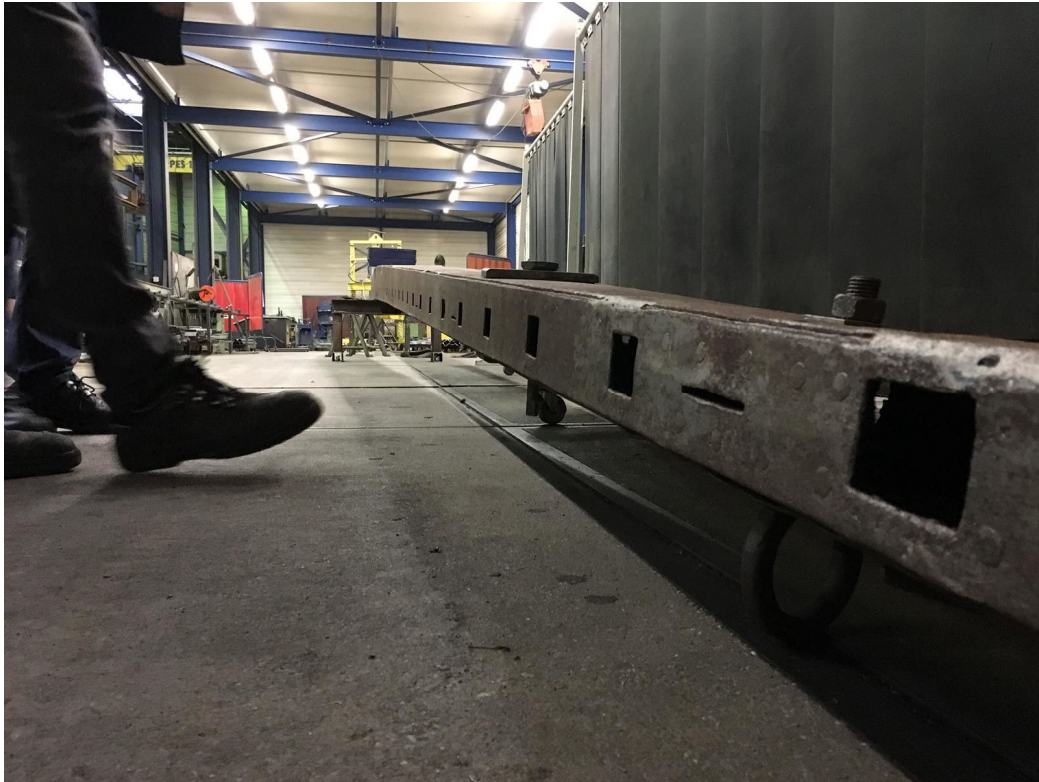
Slecht door gelaste lassen Derkx Roede na opname uitgeslepen en doorgelast.

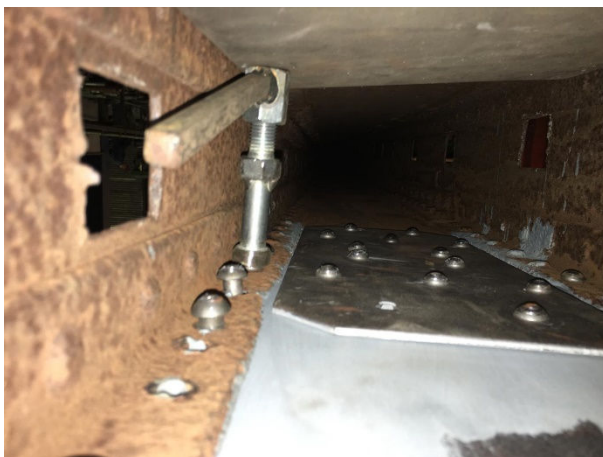
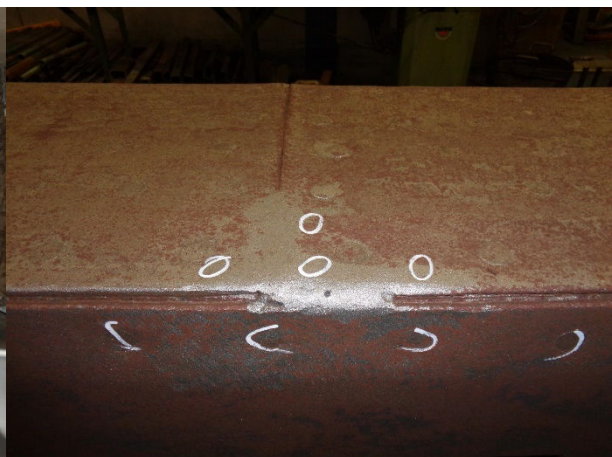
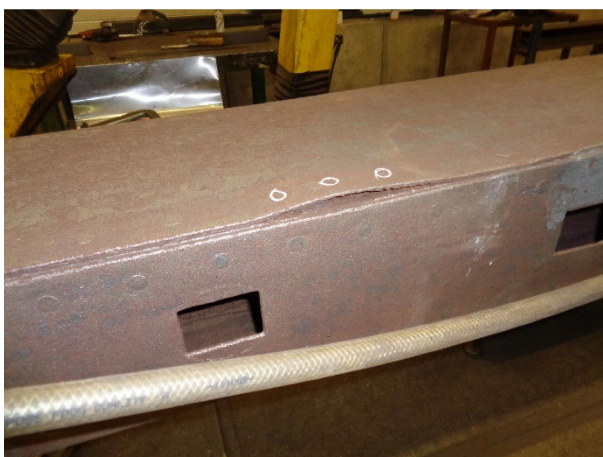
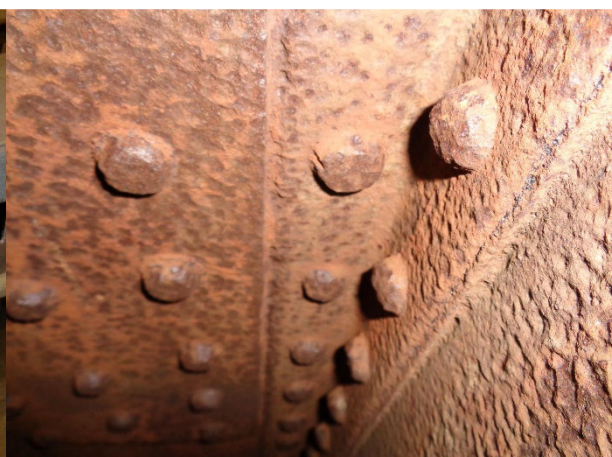
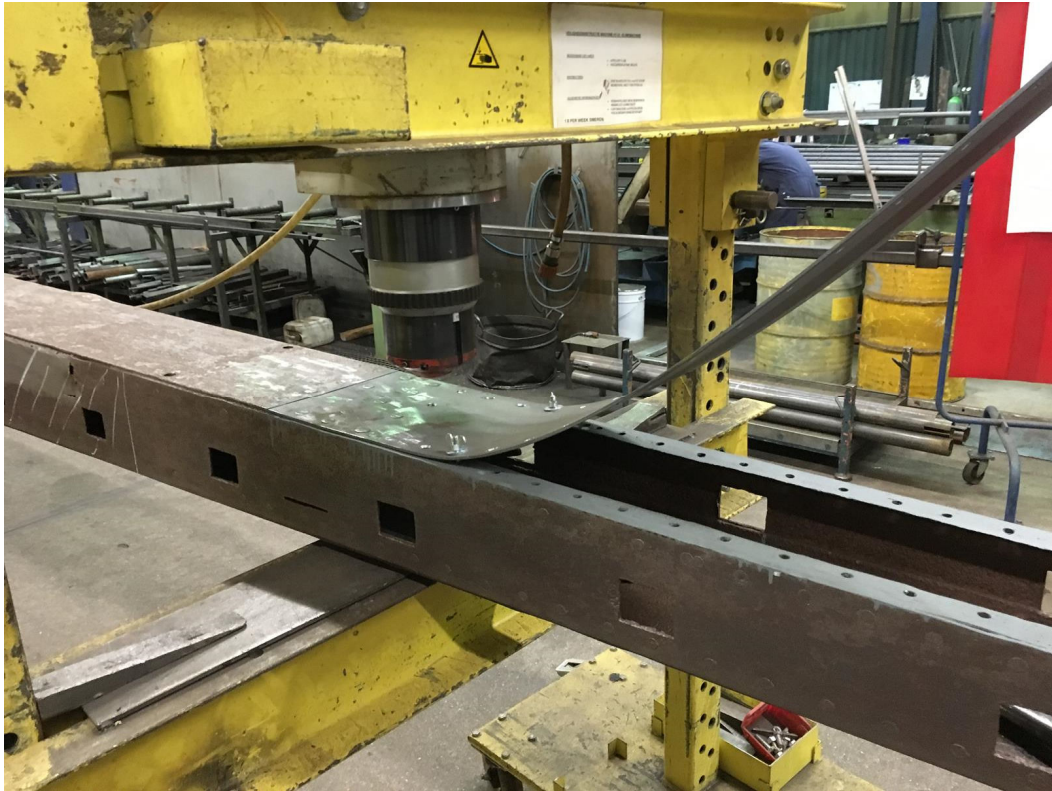
Restauratie Potroede firma Coppes

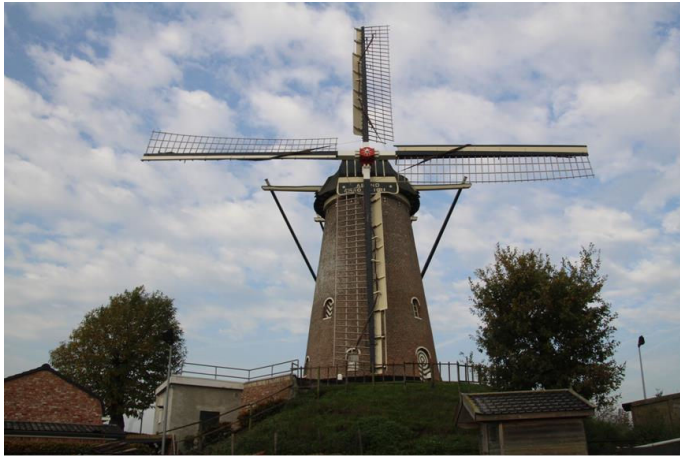
Verwijderen roeden t.b.v. restauratie.

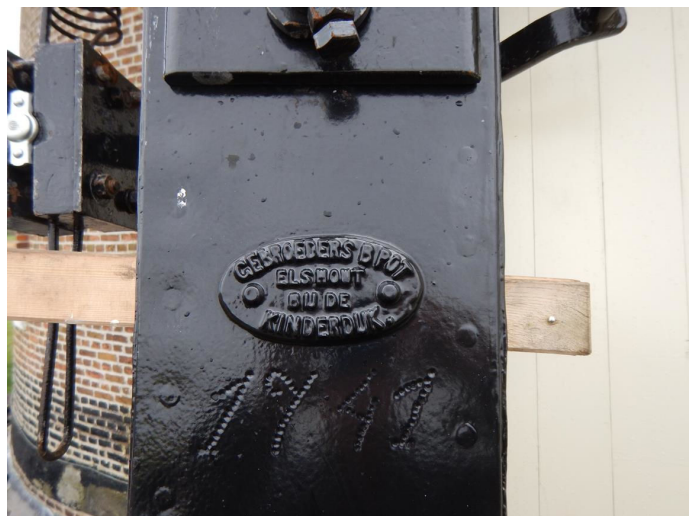
Wiekenkruis na restauratie.

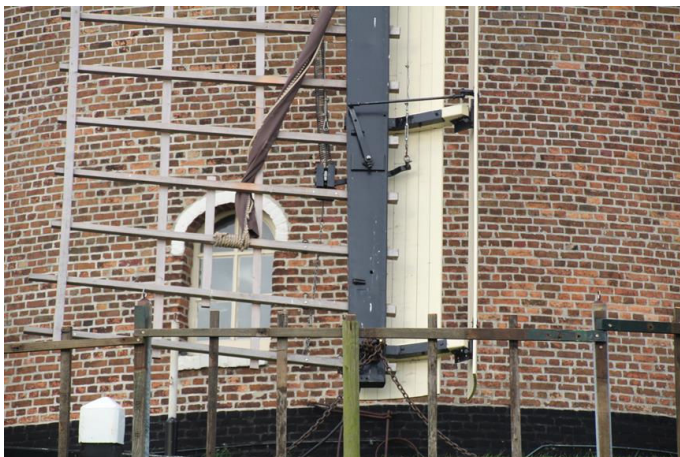
Gelaste Derkx roede hersteld en behandeld.

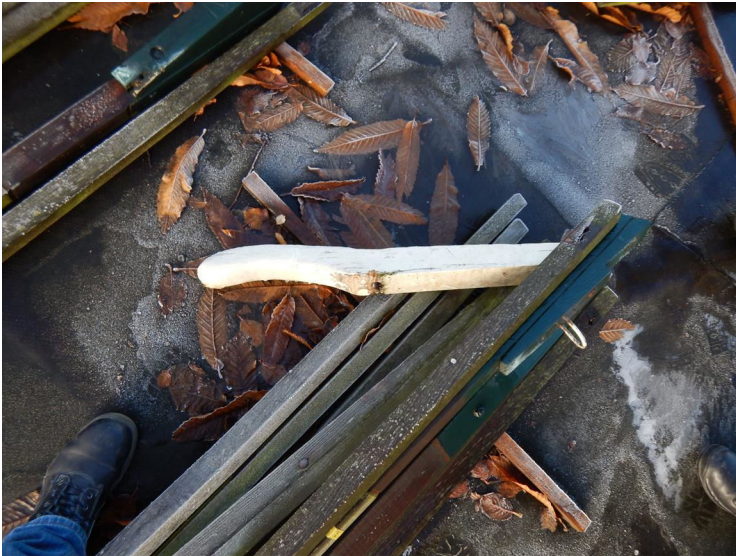
Vervangen hekwerk en Fokken.

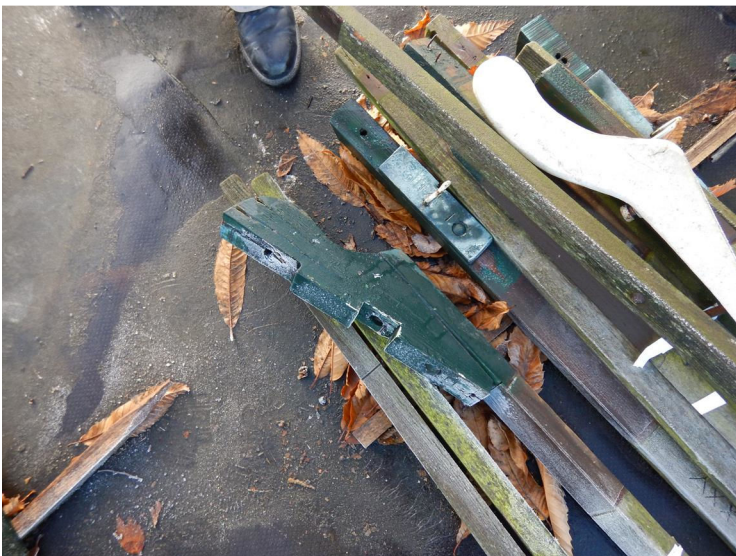
Ingerot houtwerk Kluften en roeden.

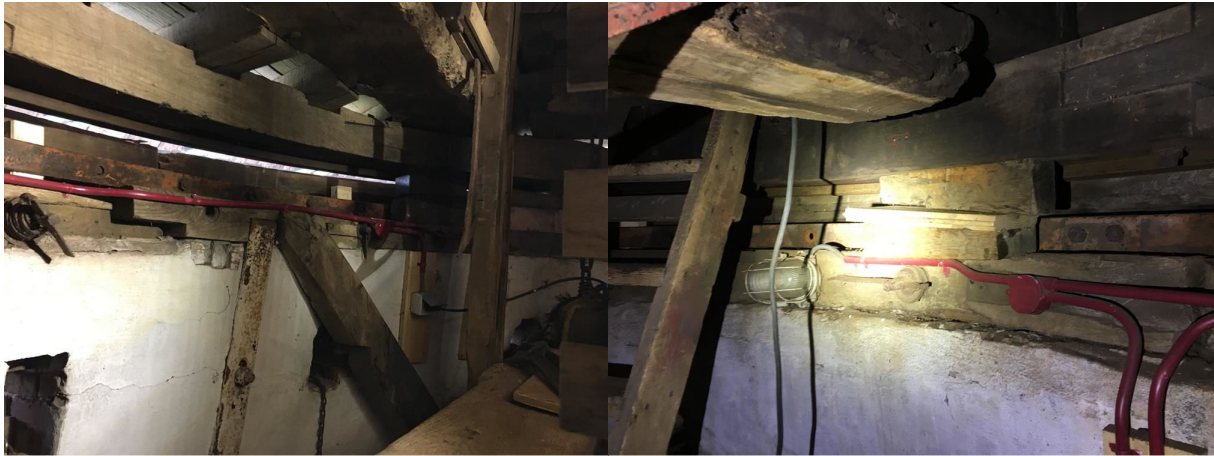
Hersteld rollenwerk molenkap.

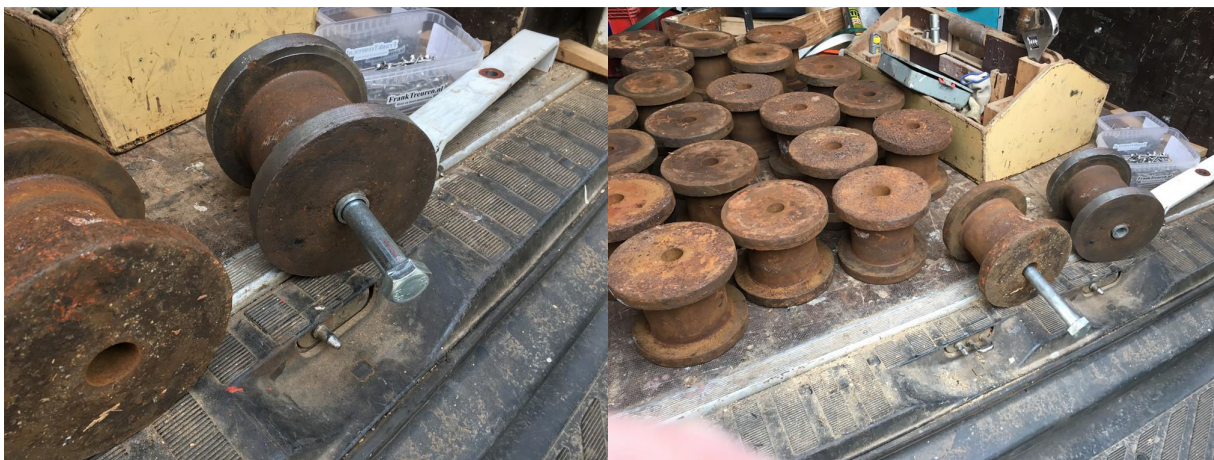
Opstempelen bovenring en uitnemen rollen en pennen/bouten.

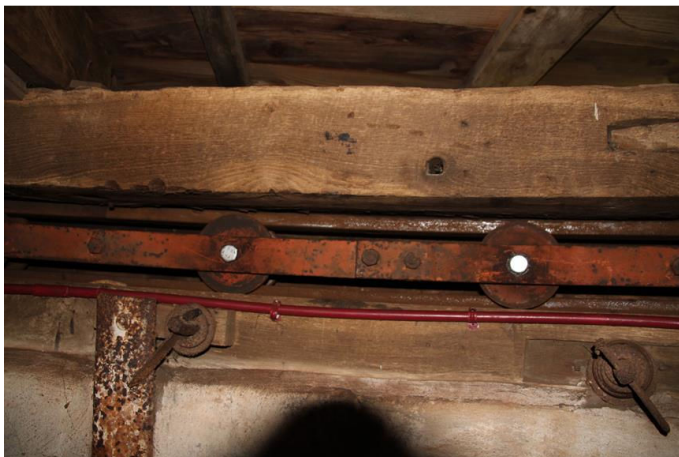
Rond frasen rollen en uitboren lager gaten en vervangen bouten.

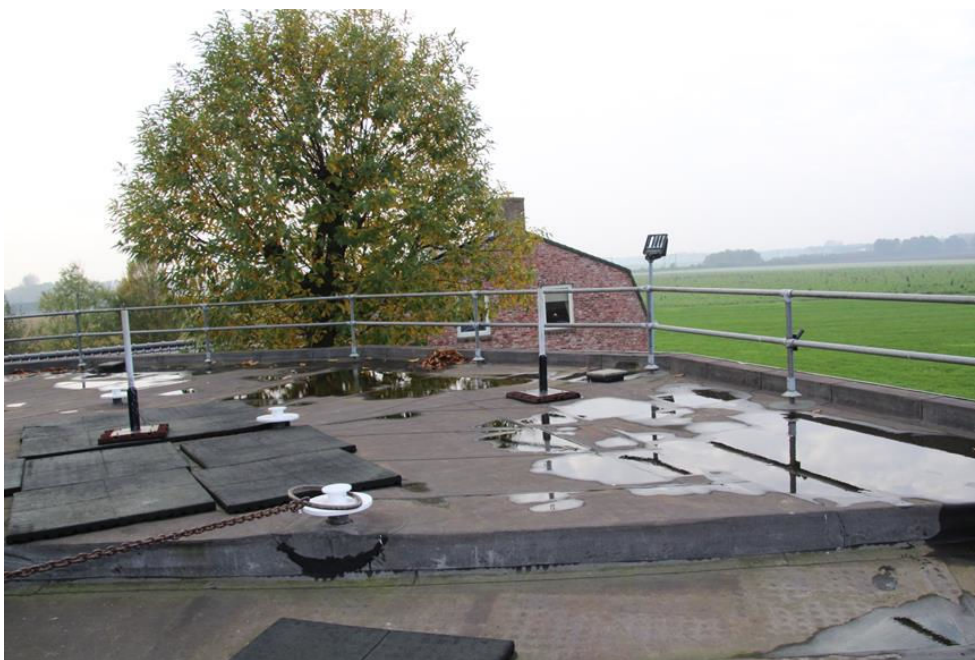
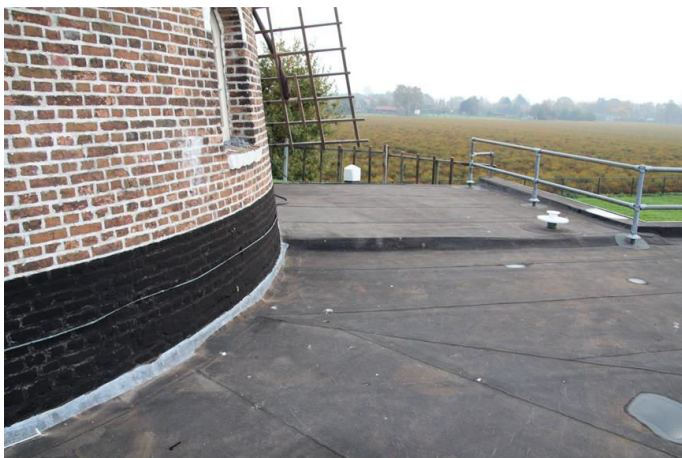
Vervangen dakbedekking WedeFlex twee laags volledig verkleefd met 40mm PIR.

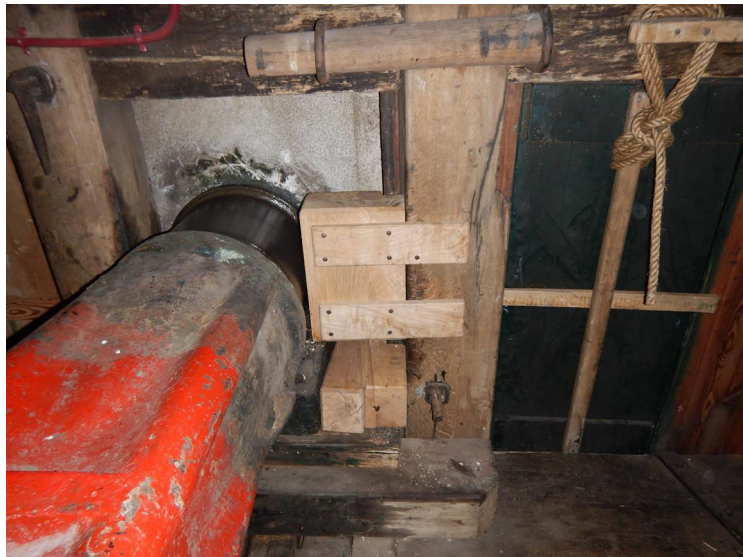
Roestvaste stalen kozijn geplaatst op de opening van het voormalig houten luik. Hierdoor is in de invaart het gevlucht zichtbaar voor bezoekers.

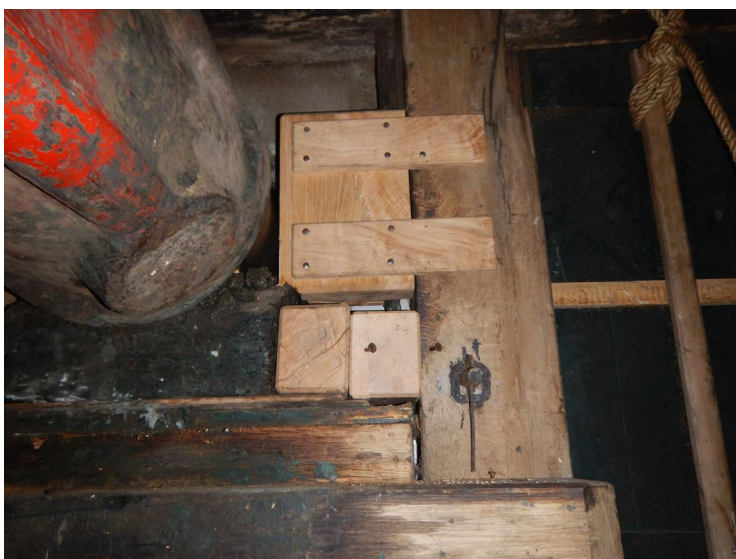
Richten askop met borgwiggen.

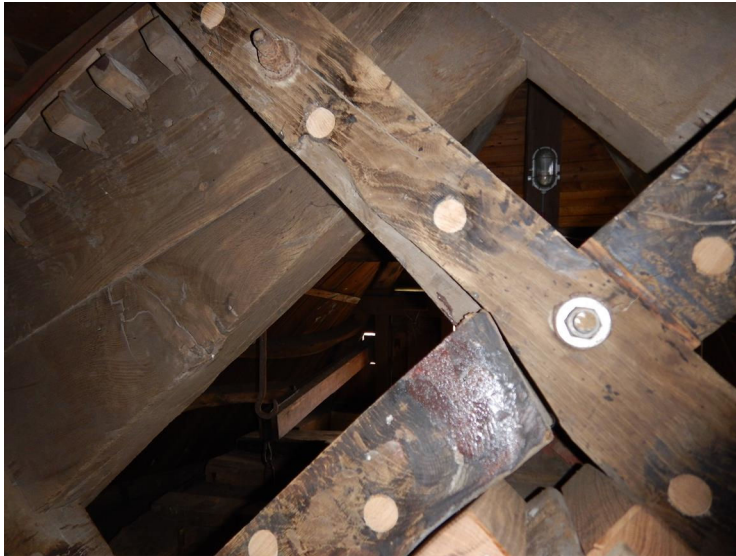
Richten askop met borgwiggen.

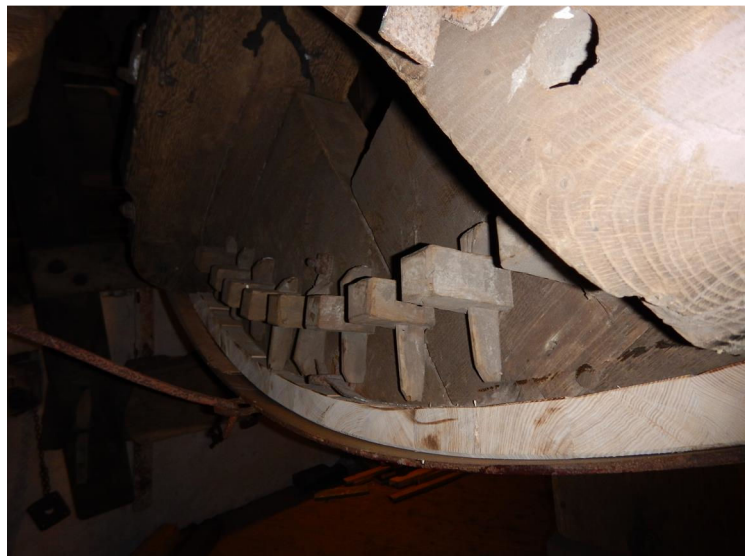
Richten en fixeren bovenwiel

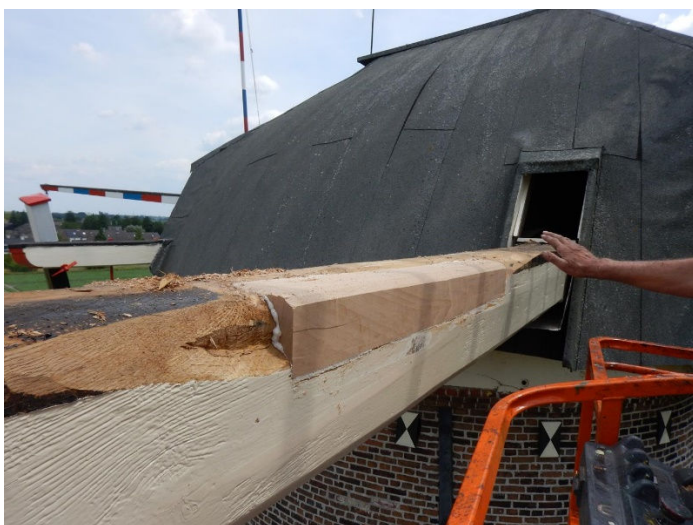
Vervangen belegstukken vang.

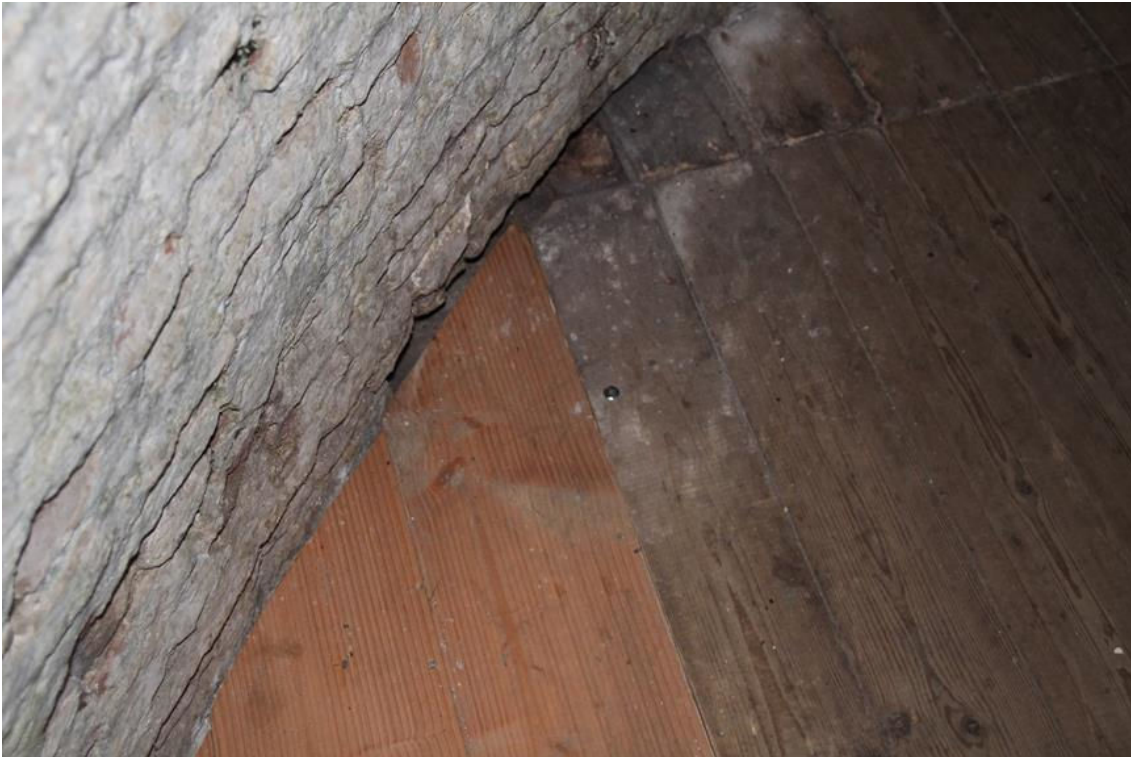
Herstelde houtendelen kapzolder.

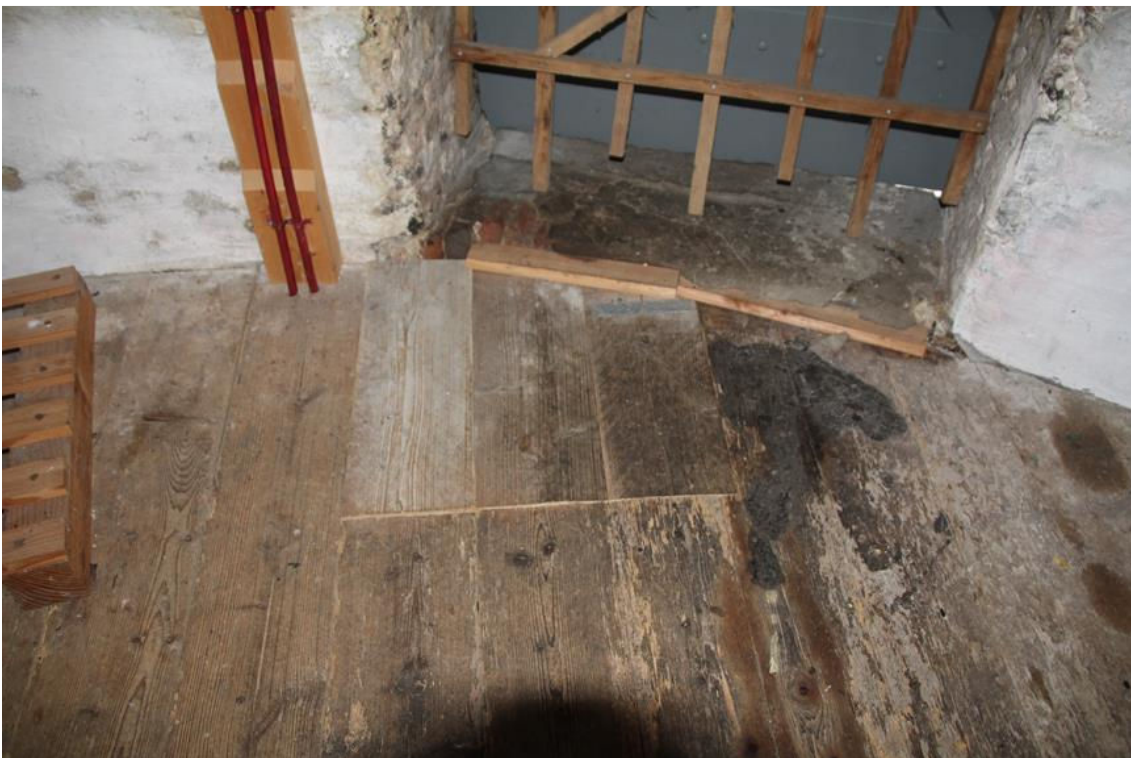
Herstellingen vloerdelen Luizolder.
